HOME CONDITION REPORT (INFORME DE CONDICIÓN DE LA CASA)

514 Delaware Street Leavenworth, KS

Inspection Date (La Fecha de Inspección): 12/22/2005

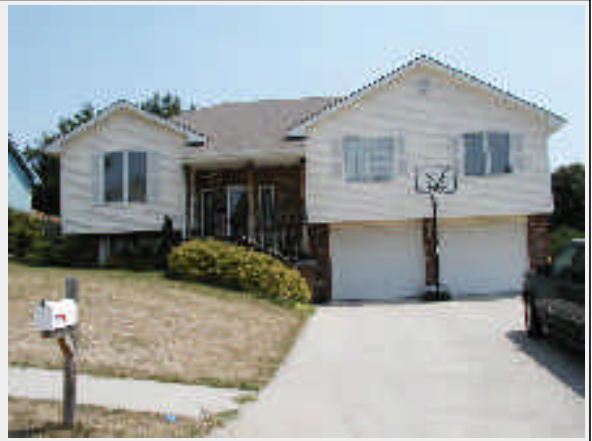
The house faces (Orientación de la casa) :

The front of the house faces West. (El frente de la casa mira hacia el Oeste.)

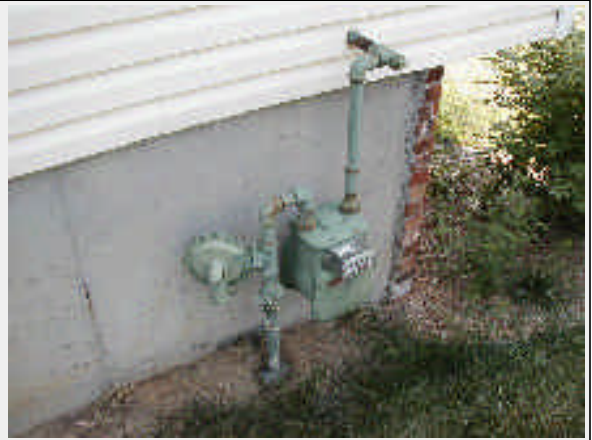
Location of Meter (Ubicación del medidor):

Left side of the house. (Lado izquierdo de la casa.)

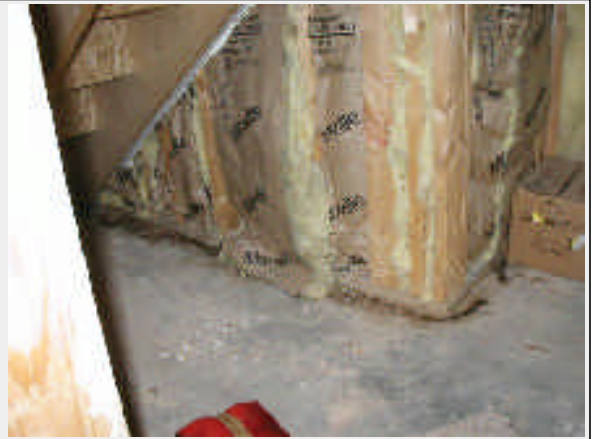
No - There were no elevated moisture levels noted on the exposed areas of the basement walls. (No - no había niveles elevados de humedad en las áreas expuestas de las paredes del sótano.) There is some staining on the floor under the staircase. However, it does not appear to be current leakage.

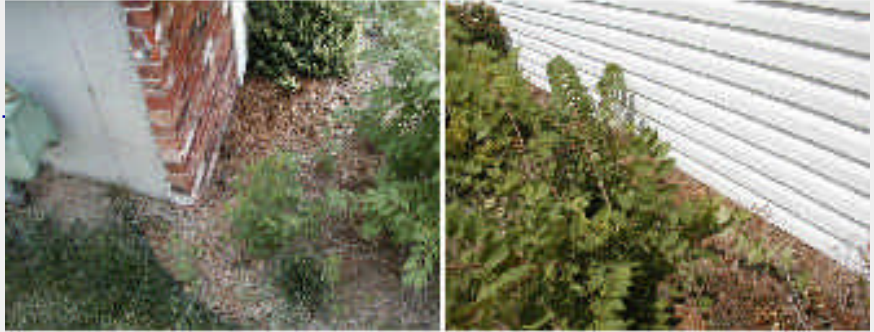
Action Necessary - There is earth-to-wood contact. This condition needs immediate action. This contact can cause water infiltration and give access to insects. (La acción Necesaria hay el contacto de la tierra a madera. Esta condición necesita la acción inmediata. Este contacto puede causar la infiltración de agua y dar el acceso a insectos.) **Noted along brick facade on the West and vinyl on the South.**

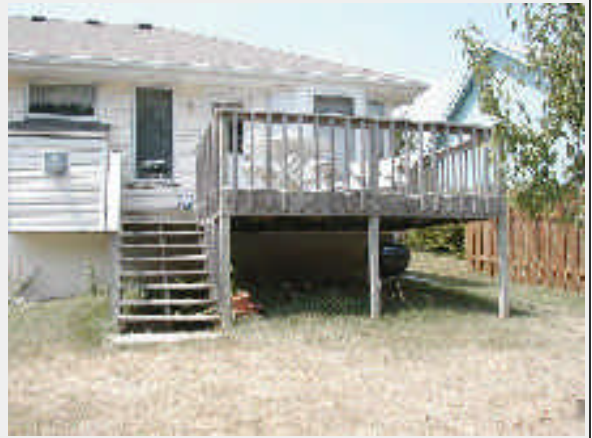
Deck. (La plataforma.)

It appears that C.C.A. treated wood materials were used in the deck construction. This type of treated wood is usually warranted for a 25 to 30 year period against wood rot and insect deterioration. (Aparece que C.C.A. trató las materias de madera se usaron en la construcción de plataforma. Este tipo de madera tratada se justifica generalmente para un 25 al período de 30 años contra la putrefacción de madera y empeoramiento de insecto.)

Attention Needed - The supports appear to need some repair or support added. (**La atención Necesitada** - Los apoyos aparecen necesitar alguna reparación o el apoyo agregados.) **The deck sways with minimal effort from above. Due to the height of the deck, additional supports or diagonal bracing is recommended.**

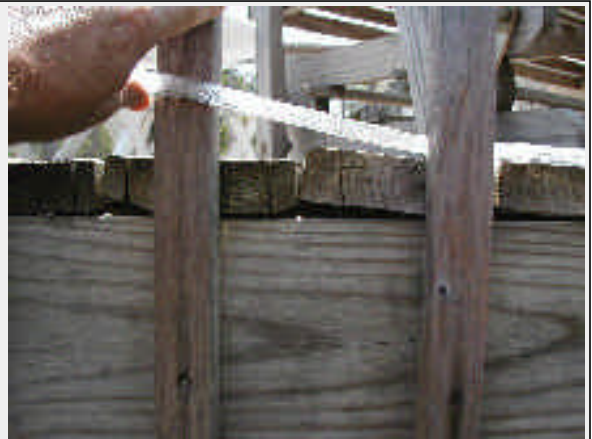
Satisfactory - The wood materials are in satisfactory condition. (Satisfactorio - Las materias de madera están en la condición satisfactoria.) Some warping and twisting of the deck boards were noted due to lack of treatment when newer.

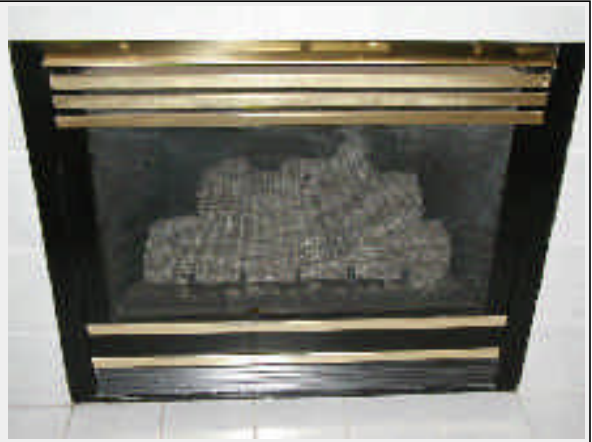
Location of Fireplace (La ubicación de Chimenea):

Living Room. **(La habitación viva)**

Zero Clearance - There is a zero clearance fireplace installed. It is a metal double or triple walled unit that allows installation within inches of flammable materials rather than the standard 36 inch clearance on standard free standing metal fireplaces. **(El Espacio Libre de cero - UNA chimenea del espacio libre de cero se instala. Es un doble o la unidad de walled triple de metal que permite la instalación dentro de pulgadas de materias inflamables antes que el uniforme 36" espacio libre en chimineas independientes uniformes de metal.)** **It is a sealed glass front with a thru the wall vent stack.**

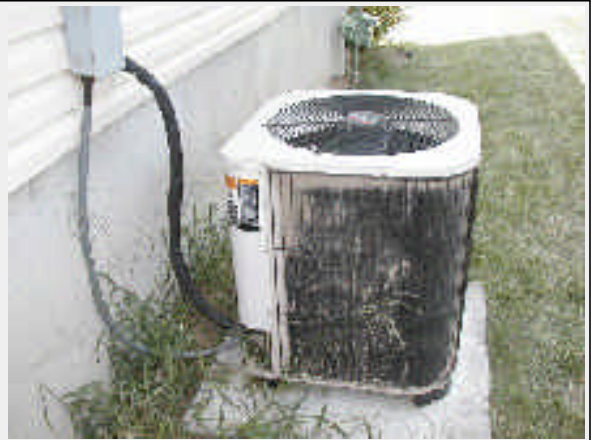
Brand - Lennox; This unit was manufactured about 1996 (La marca - Lennox; Esta unidad se fabricó acerca de 1996). The typical service life for an AC unit is 12 - 15 years. (La vida útil típica para una unidad de acondicionador de aire es 12 - 15 años.)

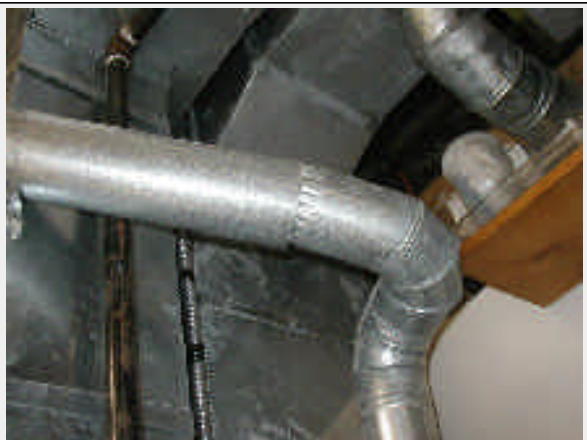
Action Necessary - Some visible portion of the flue/vent system appears to be installed improperly or is in a deteriorated condition. Action is necessary to correct this condition immediately. **(La acción Necesaria** - Alguna porción visible del humero/sistema de abertura aparece ser instalado impropriamente o está en una condición empeorada. La acción es necesaria para corregir esta condición inmediateamente.)

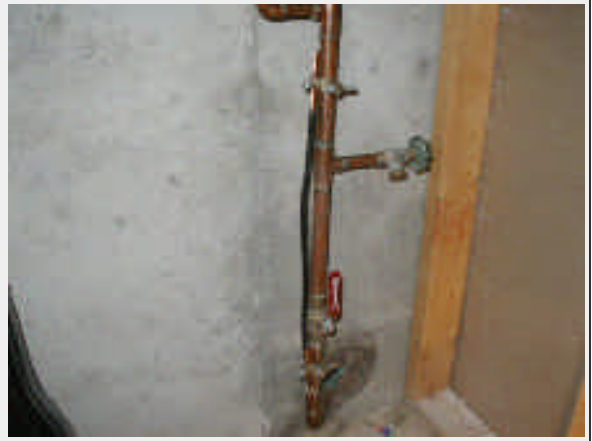
Main Water Line Cutoff Location (La Ubicación de la línea de agua principal):

Basement level wall. (La pared del nivel de sótano.)

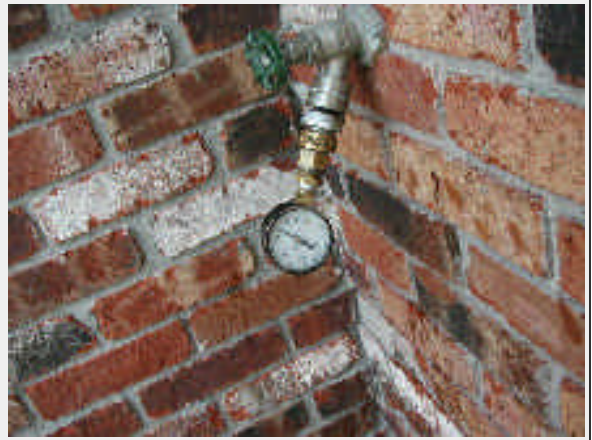
Attention Needed - Water pressure was over 80 pounds per square inch and is considered excessive. Suggest the supply should be adjusted to below the 80 pound maximum. If the supplying utility company cannot adjust the pressure for you, then a water pressure regulator valve is recommended. **(La atención Necesaria - la presión de Agua estaba sobre 80 libras por pulgada cuadrada y es considerada excesivo. Sugiera el suministro debe ser ajustado a debajo del máximo de 80 libras. Si la compañía de la utilidad que suministra no puede ajustar la presión para usted, entonces una válvula de regulador de presión de agua es recomendado.)**

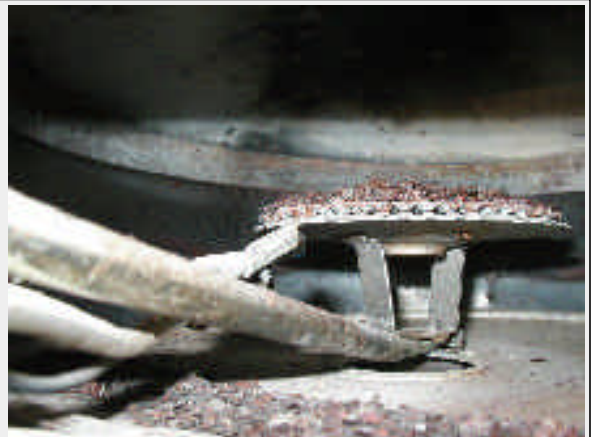
There is rust on the underside of the tank. (Hay la oxidación en la cara inferior del tanque.)

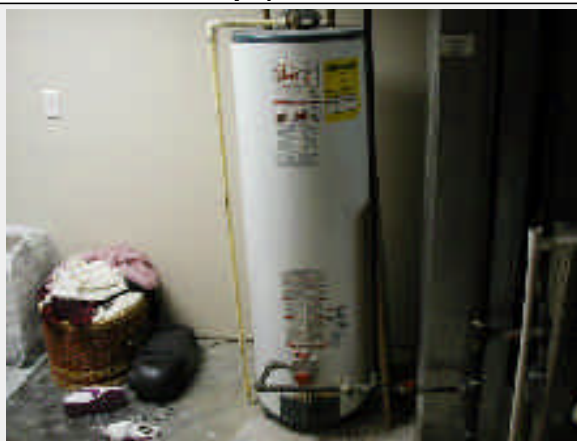
Action Necessary - The flue piping is in need of Immediate Action due to open connections, inadequate draft, or incorrect slope. (La acción Necesaria - La tubería de humero necesita la Acción Inmediata debida a conexiones abiertas, giro inadecuado, o la cuesta inexacta.), Scorch marks on the tank above the flame door indicate door drafting problems. (Las marcas de la quemadura en el tanque encima de la puerta de la llama indican problemas con la puerta.)

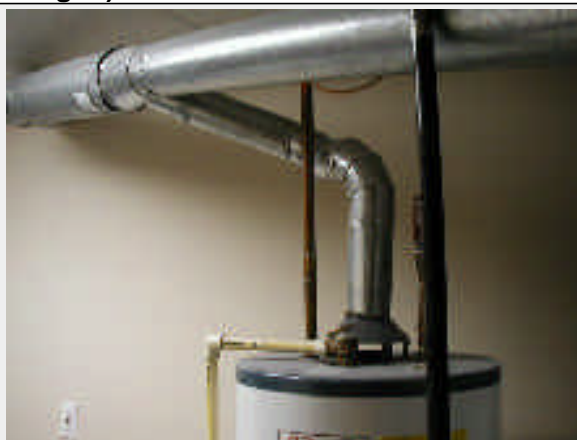
There are no dielectric unions installed. When two dissimilar metals are joined, there may be some deterioration over time due to the galvanic action between the two dissimilar metals. (La atención Necesitada - no hay las uniones dieléctricas instaladas. Cuando dos metales diferentes se unen, puede haber algún empeoramiento con el tiempo debido a la acción galvánica entre los dos metales diferentes.) **Recommend installation.**

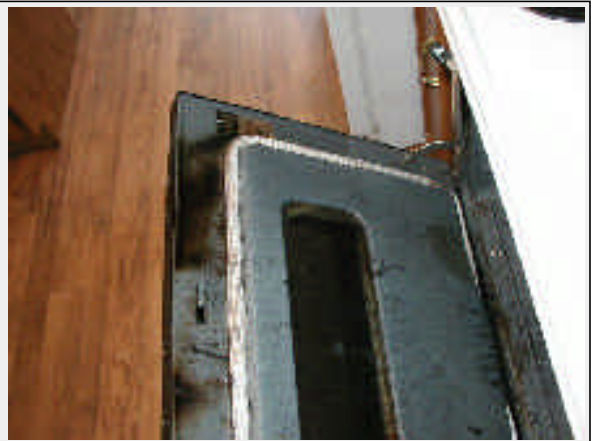
Attention Needed - The oven door does not close tightly. Heat is escaping which can be a fire hazard.

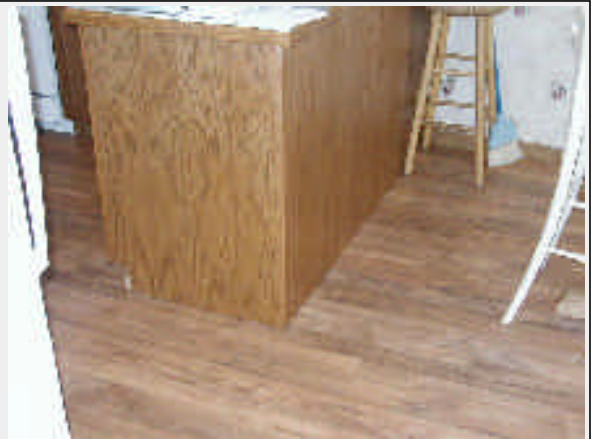
Attention Needed - There is a piece of wall to floor trim missing.

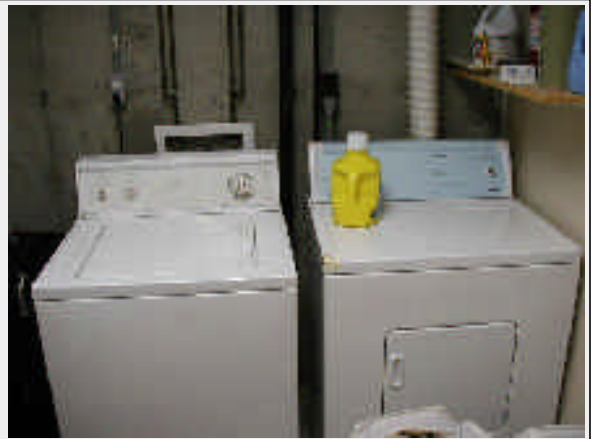
Location (La Ubicación):

Basement Level.

Attention Needed - The laundry is installed in close proximity to the furnace or water heater. There is a potential problem with the chemicals used in the laundry. Some of the chemicals can cause premature deterioration to the heat exchangers or enclosures. Be sure to keep cleaning chemicals in sealed containers or provide adequate ventilation to the room, both when chemicals are stored or in use. (**La atención Necesitada** - La ropa sucia es instalada cerca al horno o el calentador de agua. Hay un problema potencial con las sustancias químicas usadas en la ropa sucia. Algunos de las sustancias químicas pueden causar el empeoramiento prematuro a los intercambiadores o los cercos de calor. Esté seguro de mantener sustancias químicas limpias en contenedores sellados o proporciona la ventilación adecuada a la habitación, cuándo sustancias químicas se almacenan o cuándo está usandolos.)

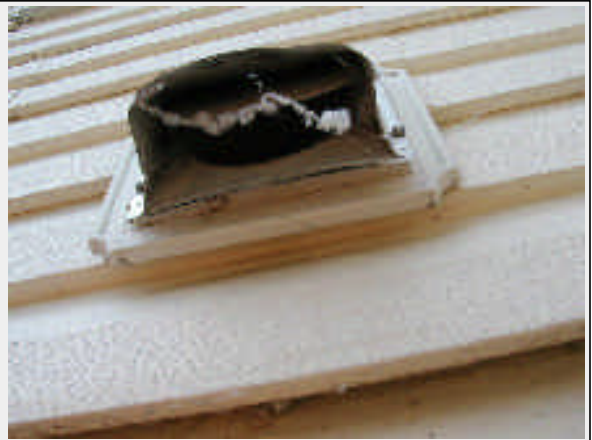
Attention Needed - The dryer ventilation as installed appears to need maintenance or repair. A vent clogged with lint can create a fire hazard. **(La atención Necesitada** - La ventilación del secador como instalado aparece necesitar la conservación o la reparación. Una abertura atascada con hilas puede crear un peligro del fuego.)

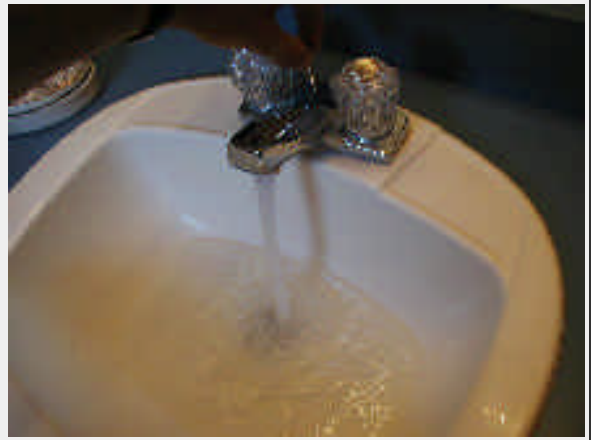
Attention Needed - the basin or drainage lines need attention. There was evidence of a leak. (La Palangana, o las líneas de desagadero necesitan la atención.)

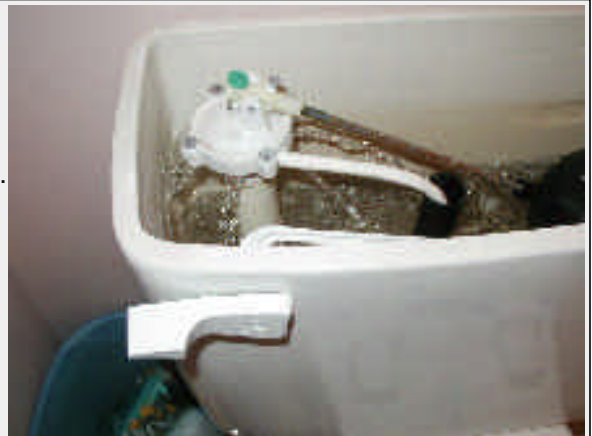
Action Necessary - The toilet needs repair. (La acción Necesaria - El lavabo necesita la reparación.) When replacing the flush valve, be sure to replace it with an approved anti-siphon & backflow rated fill valve. Anti-siphon and backflow rated valves are installed to prevent toilet tank water from re-entering the potable water supply. This type of valve is required in most jurisdictions. However, usually both the non-rated and the new are available. (Cuándo está reemplazando la válvula de rubor, esté seguro de reemplazarlo con un aprobado anti sifón y reflujo valorado llena válvula. Válvulas de valoradas anti sifón y reflujo se instalan para prevenir agua de tanque de lavabo de reentrar el abastecimiento de agua potable. Este tipo de válvula se requiere en la mayoría de las jurisdicciones. Sin embargo, generalmente ambos el nonvalorados y el nuevo están disponibles.)

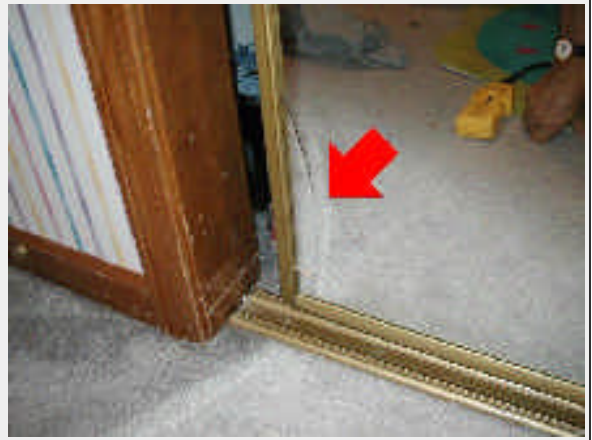
Attention Needed - The closet doors or fixtures need some adjustment or repair. **(La atención Necesitada - Las puertas del armario o instalaciones fijas necesitan algún ajuste o la reparación.)** **Door glass is broken and bottom track wheels are missing.**

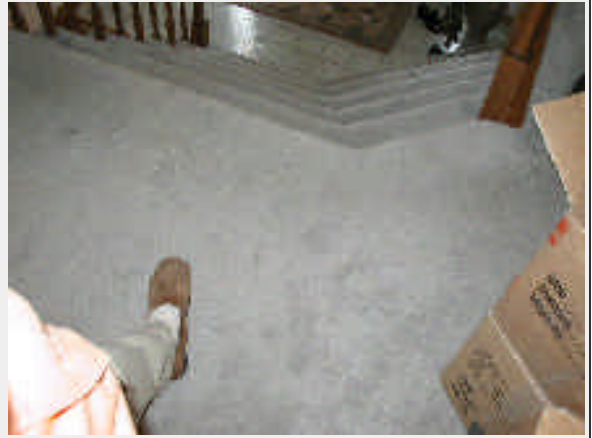
Attention Needed - There is a loose floor panel in the entry to the living room that needs to be secured.

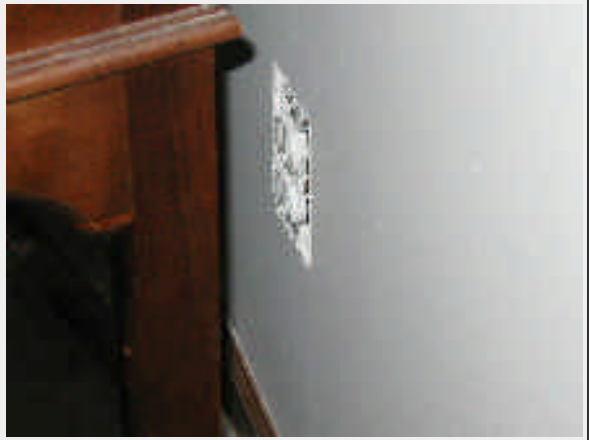
Attention Needed - At least one outlet noted needs a new outlet cover. (**La atención Necesitada** - por lo menos una salida notada necesita una cubierta nueva de salida.)
